## 冷車不好發動，發動後怠速不穩，於中高速加速不良

車種:NISSAN

車型年份:G20 2.0 SR20DE 引擎

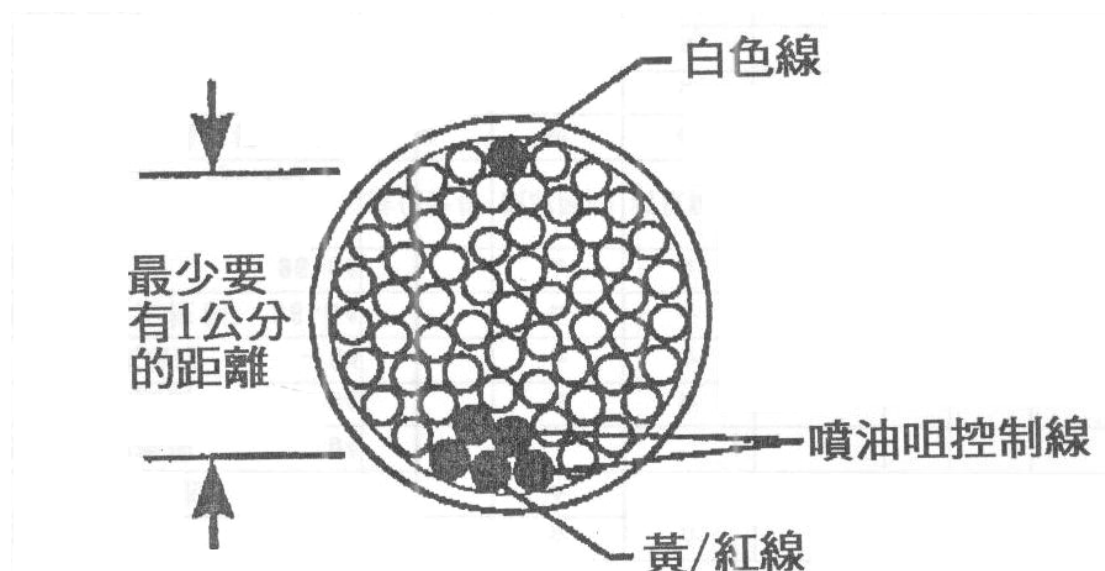
車主說儀錶板故障燈曾有一、二次亮起，故障碼讀取到為 95 號。

故障碼 95 號為曲軸感知器參考信號線路不良，進行感知器的維修，以確認上述故障是否為曲軸感知器信號不良所引起。

- 1.拆開分電盤下方感知器 2pin 接頭，量測曲軸感知器的電阻值，其規格在室溫 20°C 時應為 166~204Ω。
- 2.檢查曲軸感知器的線路有無斷路或短路到搭鐵。
- 3.若上述 2 項檢查皆無發現問題，則拆開引擎電腦插座，拉開線束的防護套約 30cm，找出電腦 PIN 腳 # 53(白色)，# 2(黃/紅)以及 4 條噴油嘴控制信號線 # 102、104、107、109(棕/棕黃/棕白/棕)。
- 4.接著將這 2 組線完全分離，將這 2 組線從新用絕緣膠帶包覆，並且使其保持 1cm 以上的距離。
