## SUZUKI\_ 引擎電腦間歇性無法控制主繼電器導致熄火無法發動問題

編號：SU-吉星 -00-004

車型年份：金吉星 1.6 雙凸

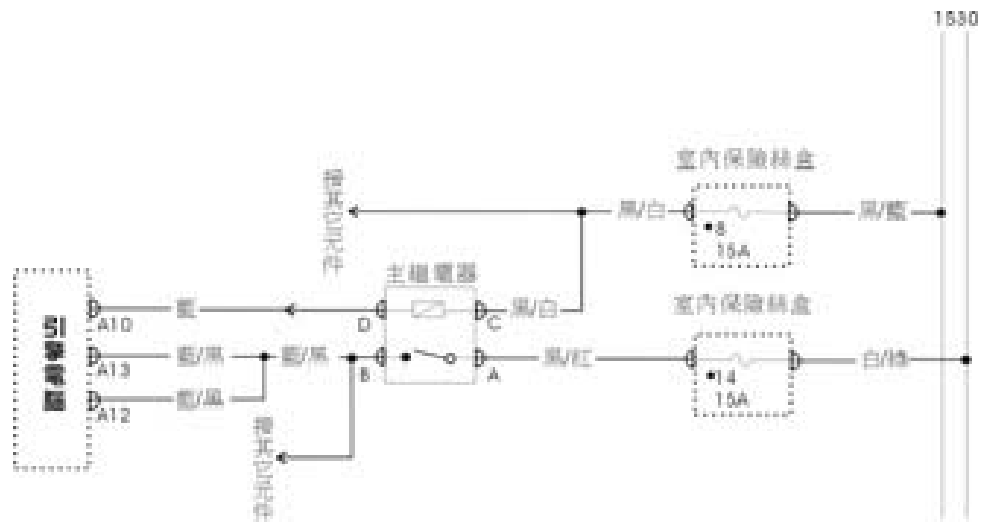
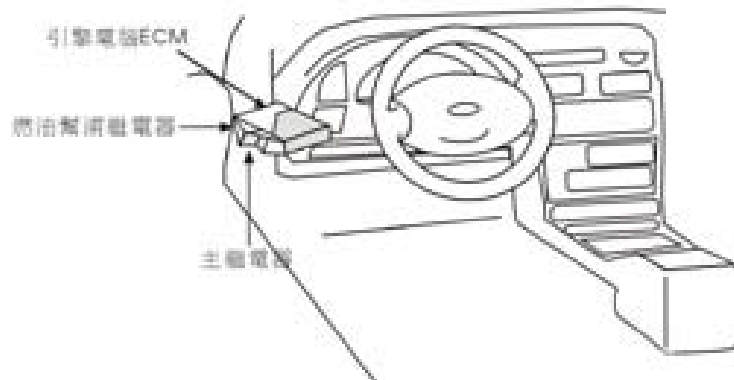
首先須先了解此型車的系統，此型車的電腦使用電源、分流盤電源、空氣流量計、怠速馬達、EGR、活性碳罐電磁閥、變速箱電腦電源，都是由主繼電器提供，此車款故障通常是由 ECM。有時無法正確控制繼電器搭鐵，而造成間歇性不能加油或熄火。

- 1、 利用 LED 燈測量檢查主繼電器本身，C 腳(黑/白)和 A 腳(黑/白)是否會亮？
- 2、 檢查 B 腳(藍/黑)電源是否有間斷現象，如有，可將主繼電器 D 腳(藍)直接搭鐵，看 B 腳(藍/黑)線電源是否穩定，不穩定即更換主繼電器。
- 3、 如果 D 腳搭鐵時，電源穩定不變化時，請檢查 ECM 正電源及搭鐵是否正常，如正常，請將電腦送修或更換。
