OPEL_VECTRA 排入 D 檔起步無力，鎖在 3 檔，1 檔位鎖...

編號：OP-VE-92-001

車型年份：92 年 VECTRA

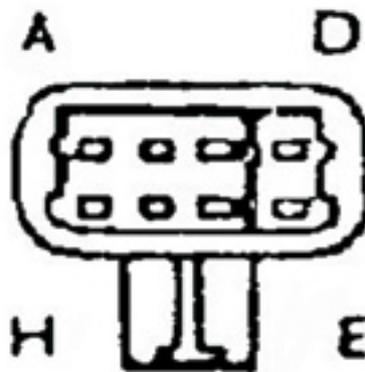
X63 端子說明：

AF-20 變速箱電磁閥規格值

腳位	規格
C	10-16 Ω
D	10-16 Ω
E	10-16 Ω
F	3.2-3.9 Ω
G	3.2-3.9 Ω

- A. 自動油溫度感知器信號。
- B. 自動油溫度感知器搭鐵。
- C. 電磁閥 1-2 3-4 信號。

- D. 電磁閥 2-3 信號。
- E. 壓力調節器電磁閥信號。
- F. 壓力調節器電磁閥搭鐵。
- G. TCC 信號。

1. Vectra 變速箱型式為 AF-20 型，首先接上 V-70 診斷(診斷座位於左避震器附近 10 PIN 診斷接頭) 讀取故障碼。
2. 其結果讀取到故障碼 42 號 (壓力調節電磁閥線路短路)。
3. 檢查壓力調節電磁閥是否正常，量測其電阻低於 3.1Ω 故壓力調節電磁閥不良。
4. 更換後，清除故障碼即恢復正常。
