## 日產 Primera(P11)起動困難

**車種:**日產

**車型年份:**99 年進口霹靂馬(P11)

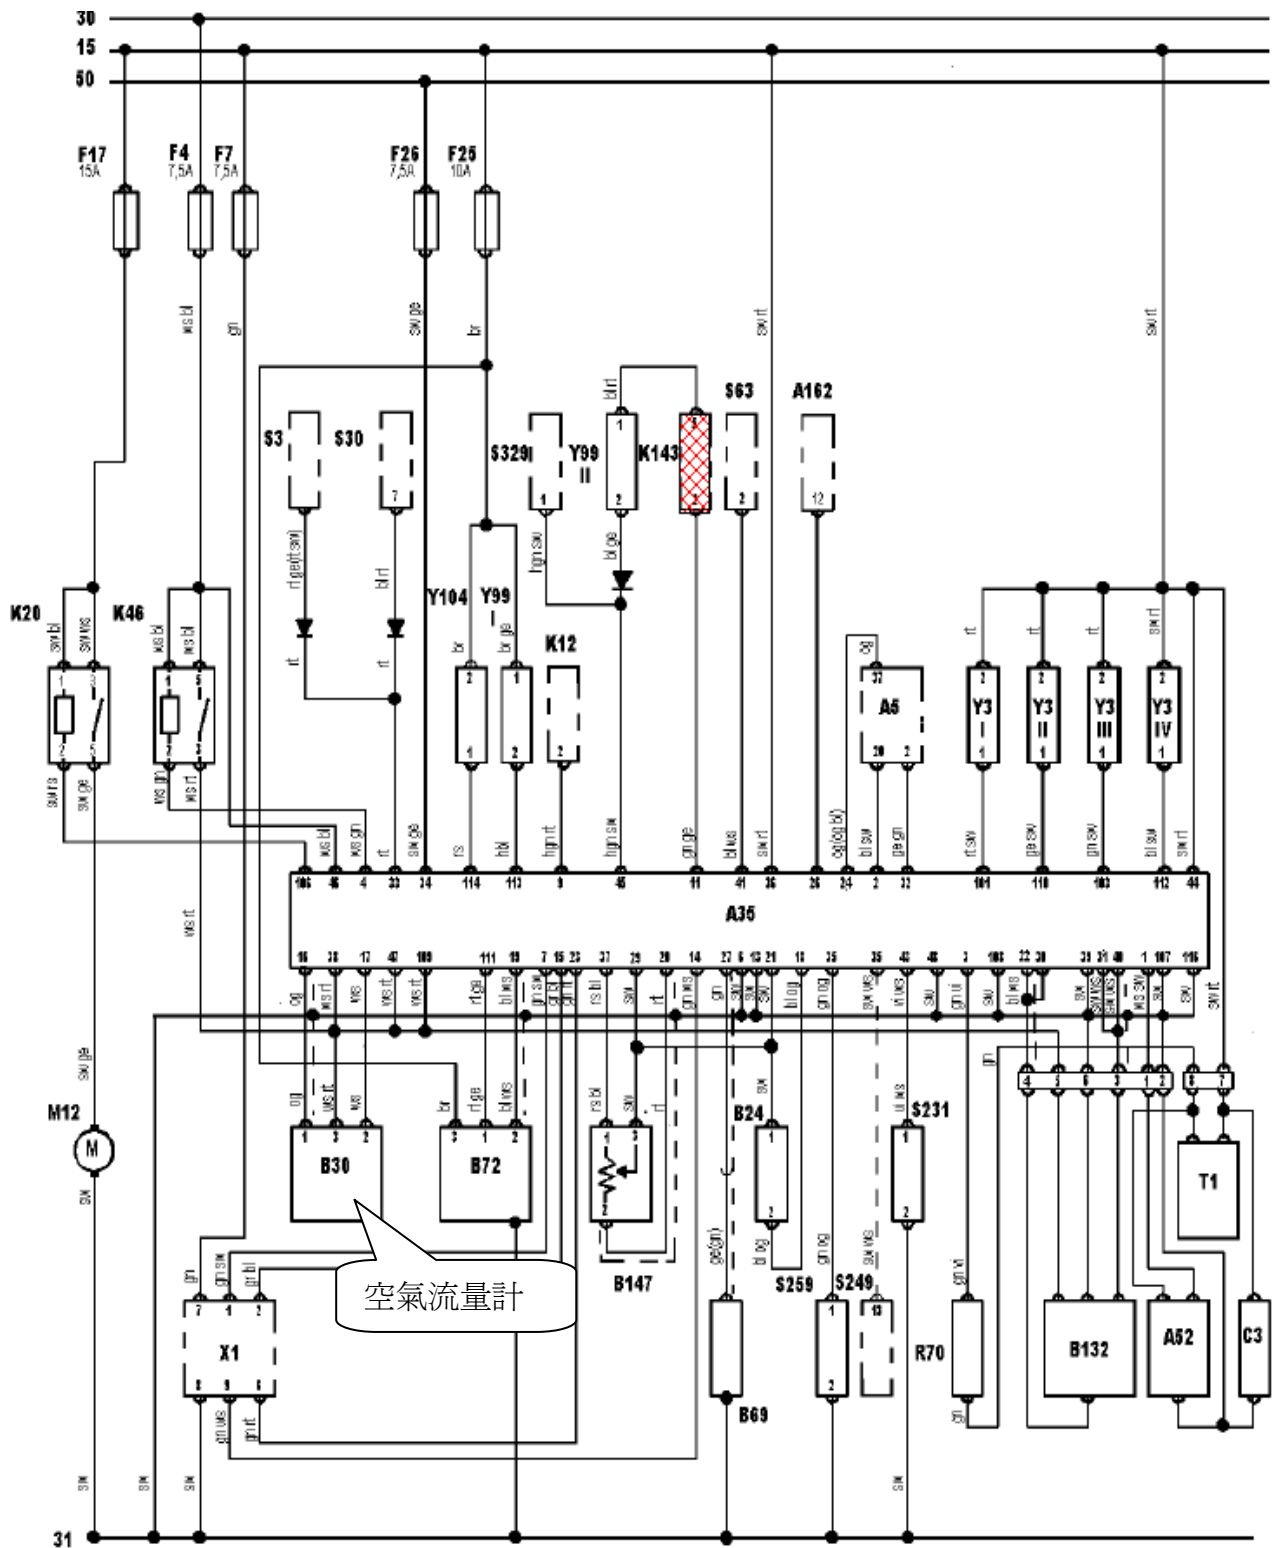
1.先檢查空氣流量計及其線路，此引擎是有三元觸媒的車型，因此空氣流量計插座只有三個 PIN。檢查空氣流量計時，發現其插頭已爛，只剩三個插 PIN 插在流量計上，因此懷疑在更換流量計時有可能失誤。

2.將三個插 PIN 拔出，包上膠布以防碰到其他線。打開點火開關，其中將橙色(og)線插在流量計的信號線 1 號腳；將白色線搭鐵線(ws)插在 2 號腳，另一條紅/白電源線(ws rt)線插在第 3 腳。整理好線束後，重新試驗，故障依舊。

3.關掉點火開關，拔下 ECU 線束接頭，檢查 3 號腳的電源，檢查 2 號腳與 ECU 17 號腳之間的線束導通性；再檢查 1 號腳與 ECU 16 號腳之間的線束導通性，檢查結果均正常。

4.利用儀器做診斷，結果出現空氣流量計的故障碼，消除故障碼後，重新啟動作診斷，故障碼依然存在。打開點火開關，利用儀器在“數值分析”方式下讀取空氣流量計的輸出信號，得到電壓值為 5.1V，此值明顯高於打開點火開關（引擎不發動）下的數值（即小於 1.0V）。因此可以斷定故障是由空氣流量計輸出信號太高引起的，但這是什麼原因造成呢？

5.雖然車主稱已換過幾個空氣流量計試過，但經過又一次測試，輸出電壓仍為 5.1V。該車即使在能發動的情況下，空氣流量計輸出信號值仍為 5.1V，說明該故障不是因其他感測器輸入信號不正確而引起的。

●由此我們大致可以確定該故障由於 ECU 不良所導致；用一條導線串聯一個幾歐的電阻，幫助 2 號腳搭鐵，測得 1 號腳輸出小於 1.0V；這時試著發動引擎，啟動非常容易。檢查 1 號腳輸出為 1.1V（怠速為 0.7~1.3V），因此可以確定該故障

由 ECU 內部控制不良所致。  
更換 ECU 後，一切正常，故障排除。
