## 奧迪 A6 引擎間歇性無法起動

**車種:**AUDI

**車型年份:**2001 年 A6 2.8

**檢修說明:**引擎間歇性無法起動，發動後則一切正常。

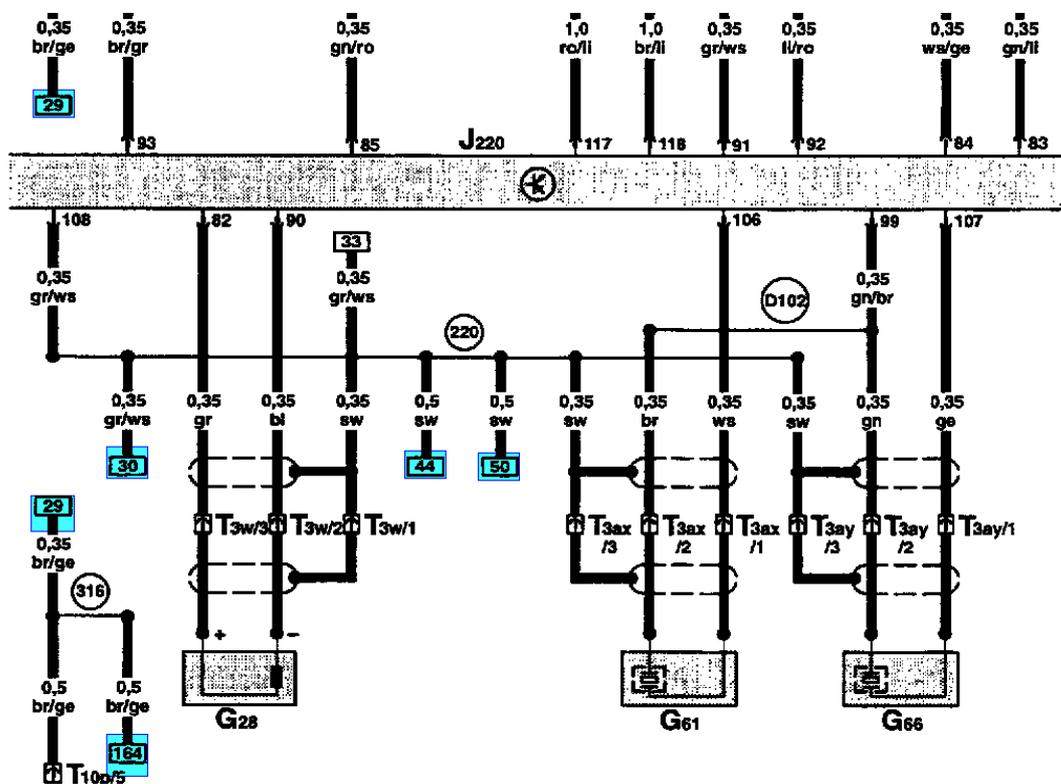
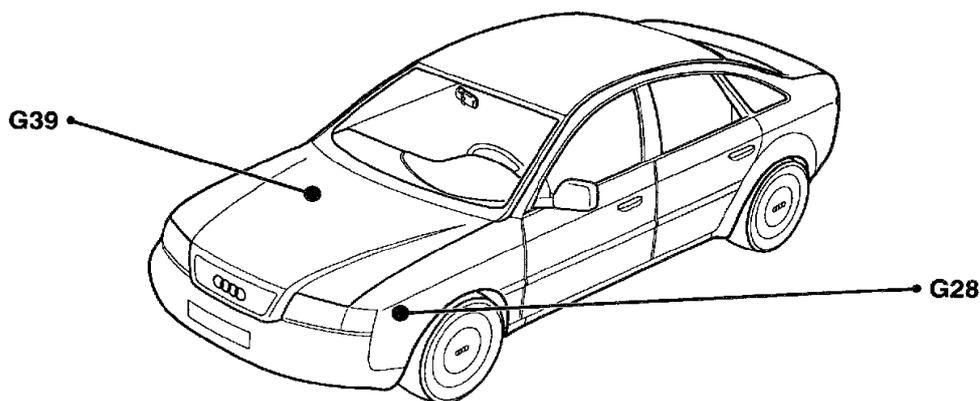
拆下引擎室內的副水箱，在其下方有一排線束插頭，其中灰色插頭為曲軸位置感知器 G28 的連接插頭，將其拔下用電表測量感測器的電阻，顯示為 5KΩ，而正常值為 0.45-1 KΩ 之間，表示感知器確有問題。將其拆下，發現有被壓扁的地方，將此處的線路剝開，其中一條導線已斷開，但是還有些許接觸，將感知器更換後故障得以排除。
